要除却認定調査実務者講習

配管設備腐食等について

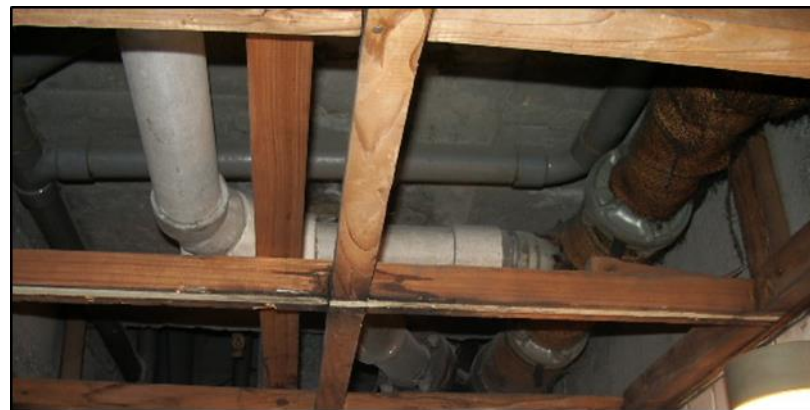
一以上の器具排水管からの排水を受けて、排水立て管又は排水横主管に導く排水管のことをいう。

衛生器具に付属又は内蔵するトラップに接続する排水管で、トラップから他の排水管までの間の管のことをいう。

スラブ下配管の例

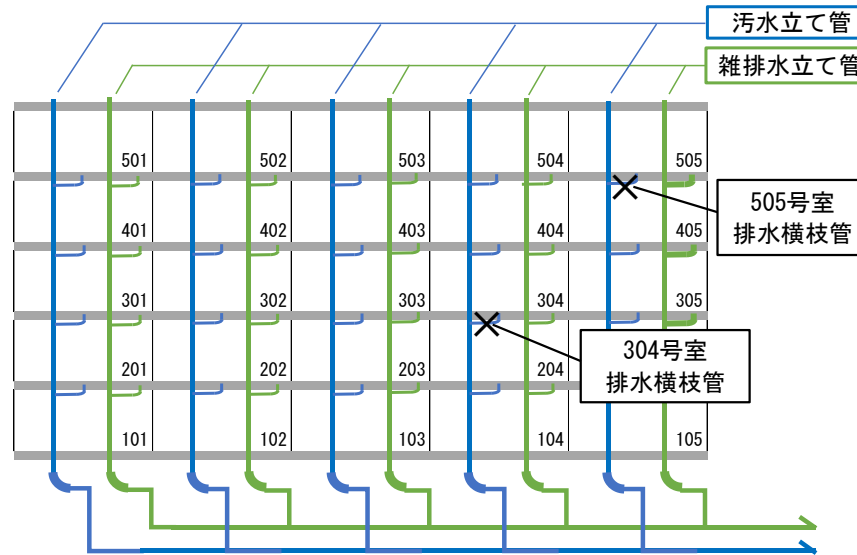
(漏水発生箇所の記入例)

- 漏水の発生箇所について、具体的に示します。排水系統図やこれに代わる図面等で示すことが考えられます。このときスラブ下配管方式であること、当該配管が専有部分の天井裏を通過していることが示されていると効率的です。
